**RESTAURACIÓN DEL ECOSISTEMA
DE MANGLAR EN LA
RESERVA DE LA BIOSFERA SIAN KA'AN
2005-2009**

Biól. Gerardo M. Gómez Nieto

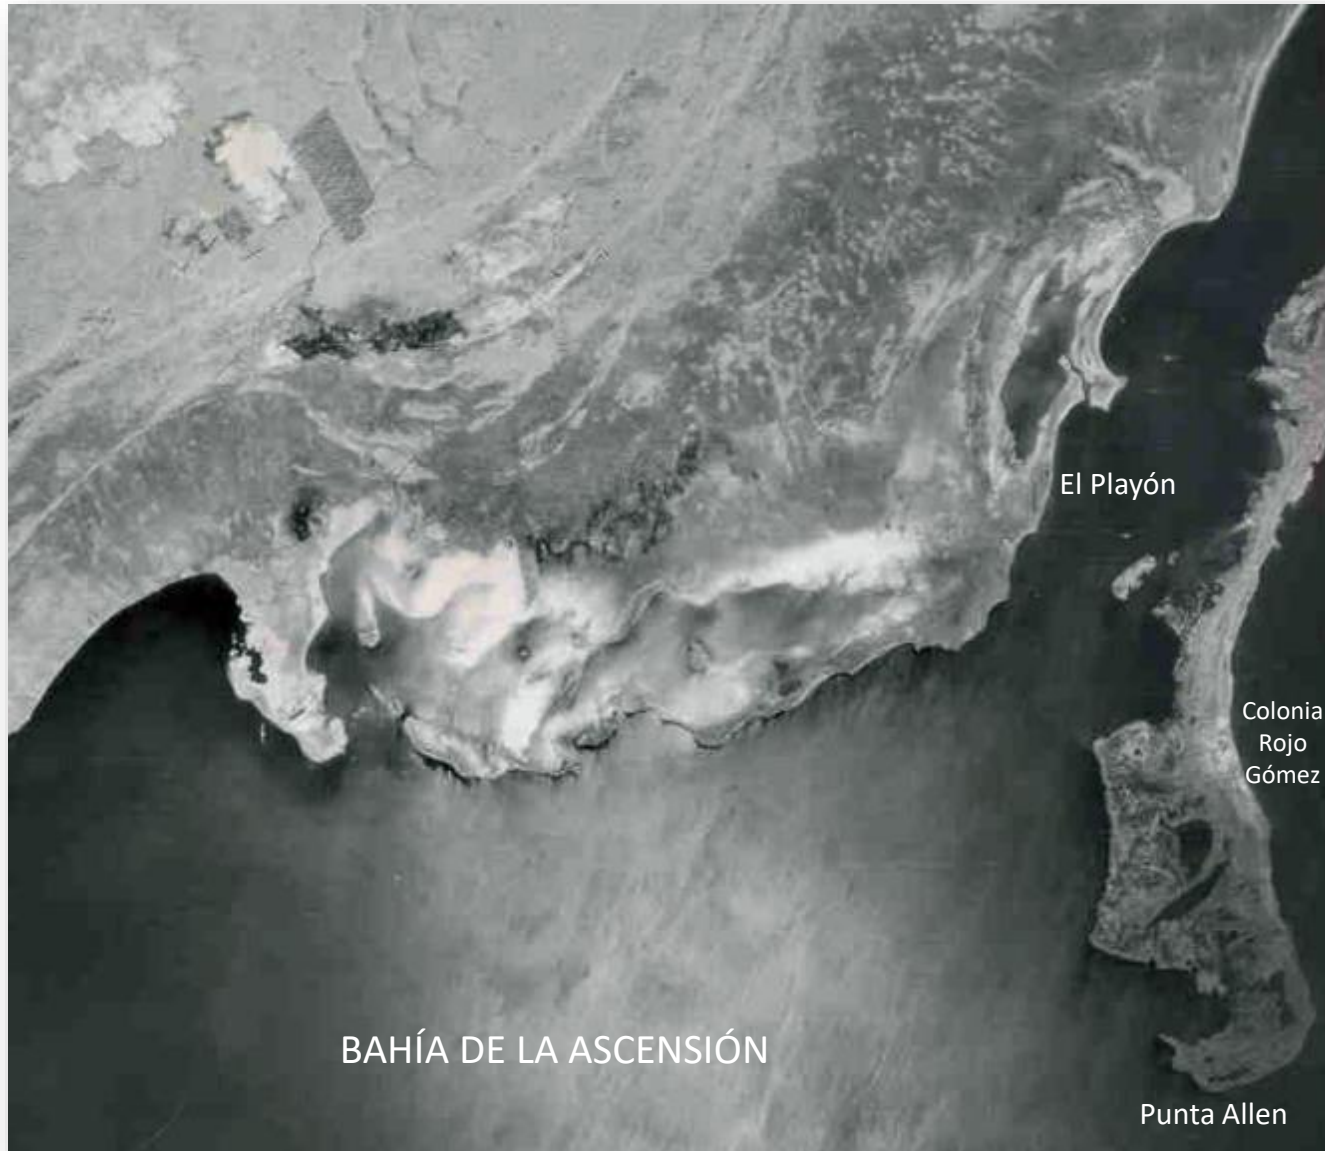
AEROFOTO
1976

No existía el
camino al
Playón

Los
ecosistemas
se observan
intactos

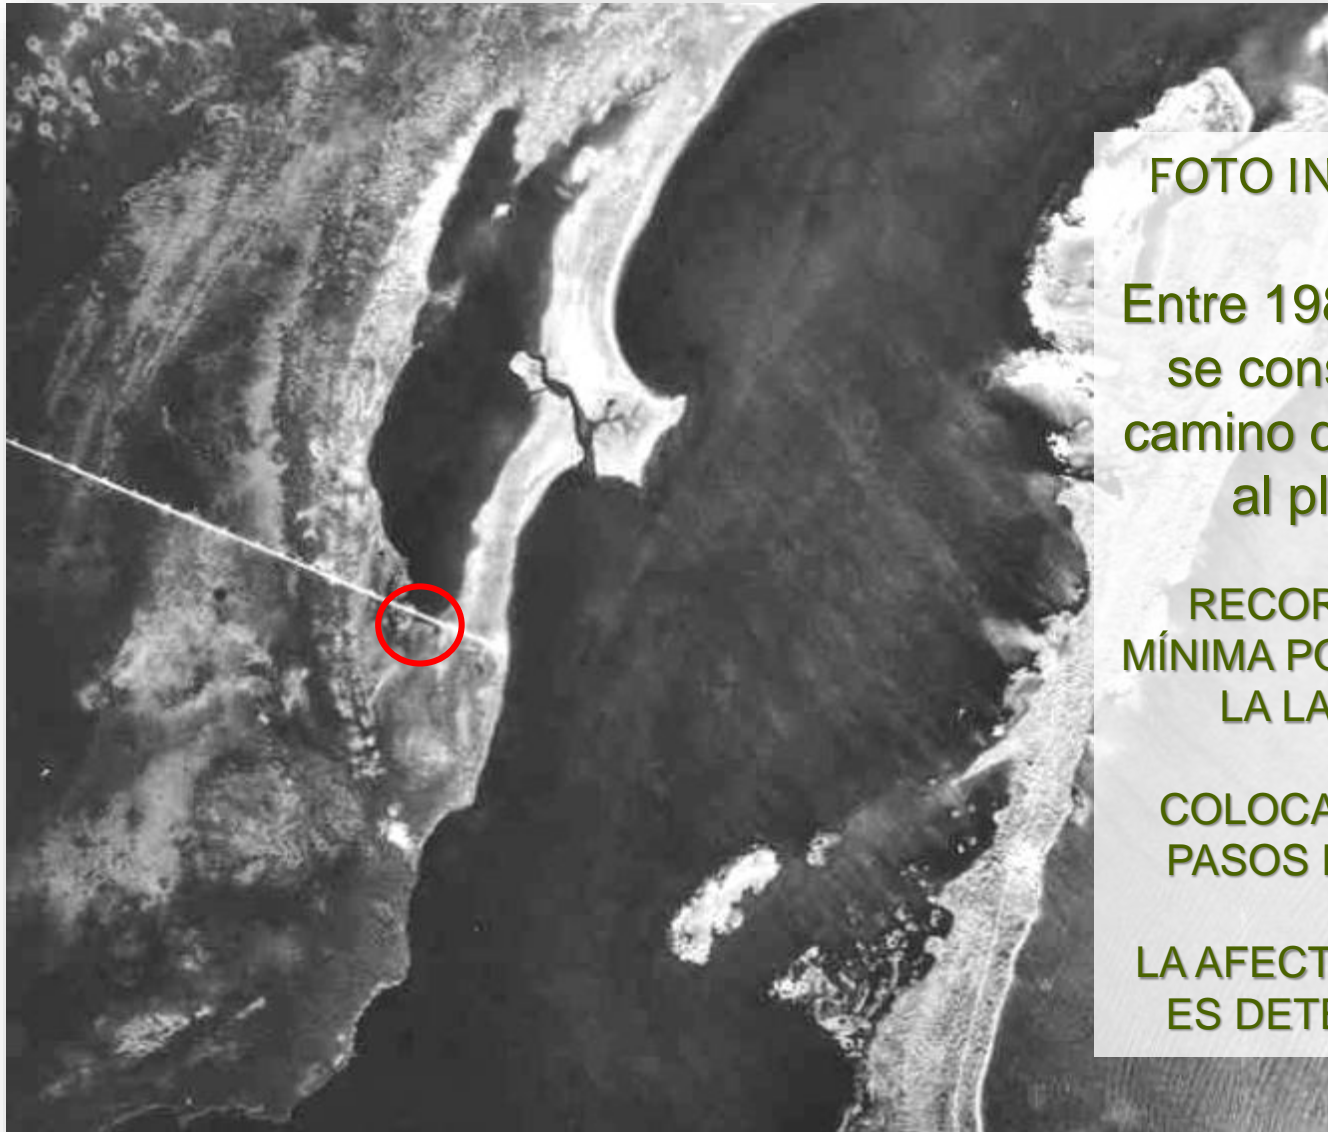
FOTO INEGI 1984

Entre 1980 y 1984
se construye el
camino de acceso
al playón

RECORTA UNA
MÍNIMA PORCIÓN DE
LA LAGUNA

COLOCACIÓN DE
PASOS DE AGUA

LA AFECTACIÓN NO
ES DETECTABLE

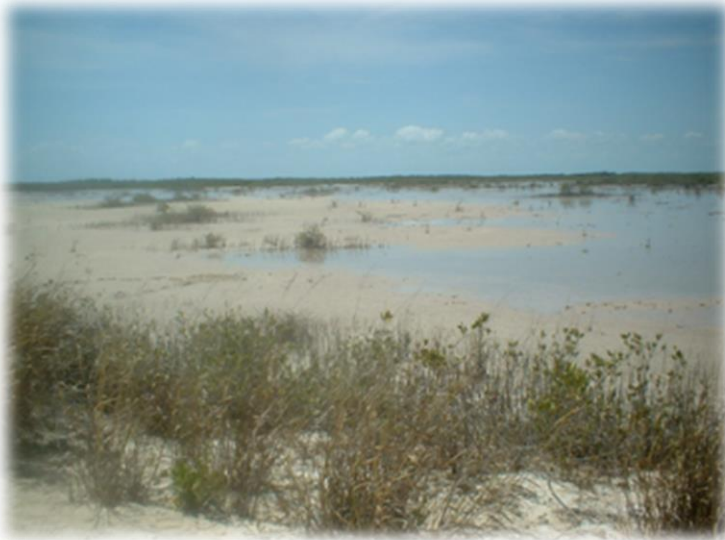
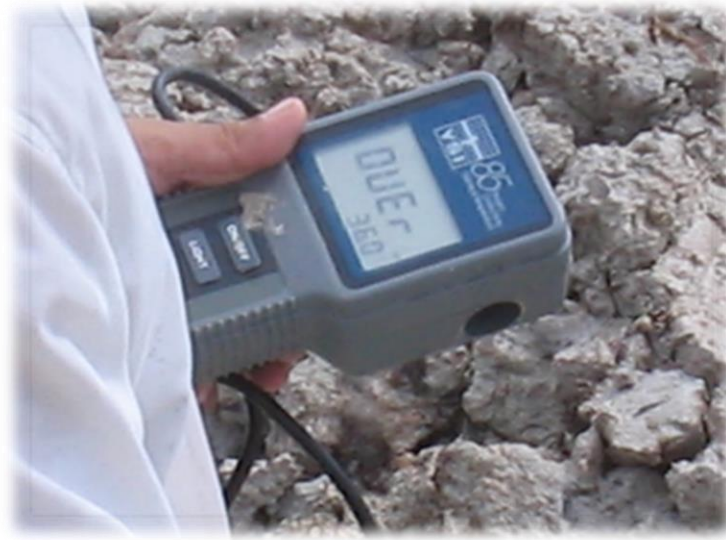
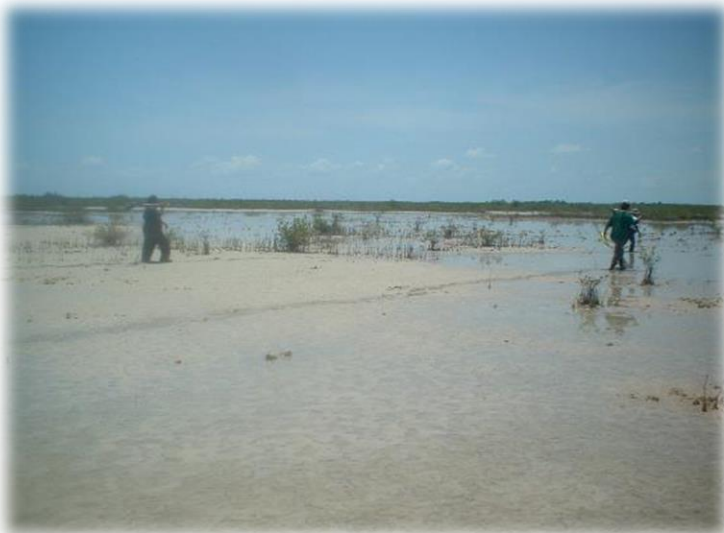
CARACTERIZACIÓN DE LA ZONA

- Se realizaron recorridos a través de la llanura de inundación
- Vuelo de fotografía
- Recopilación de imágenes aéreas
- Revisión bibliográfica.

- Hipersalinización de la llanura de inundación
- Elevada insolación, temperaturas del agua de 40 °C
- Los pasos de agua permiten entrada de agua salada
- Nulo escurrimiento de la cuenca Norte

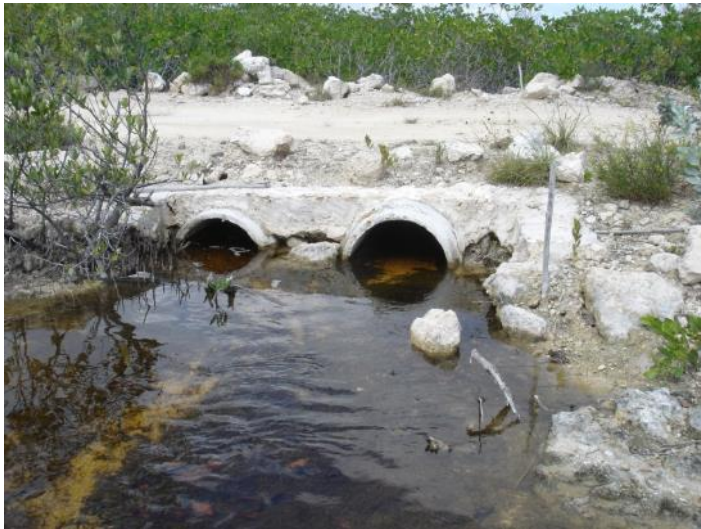
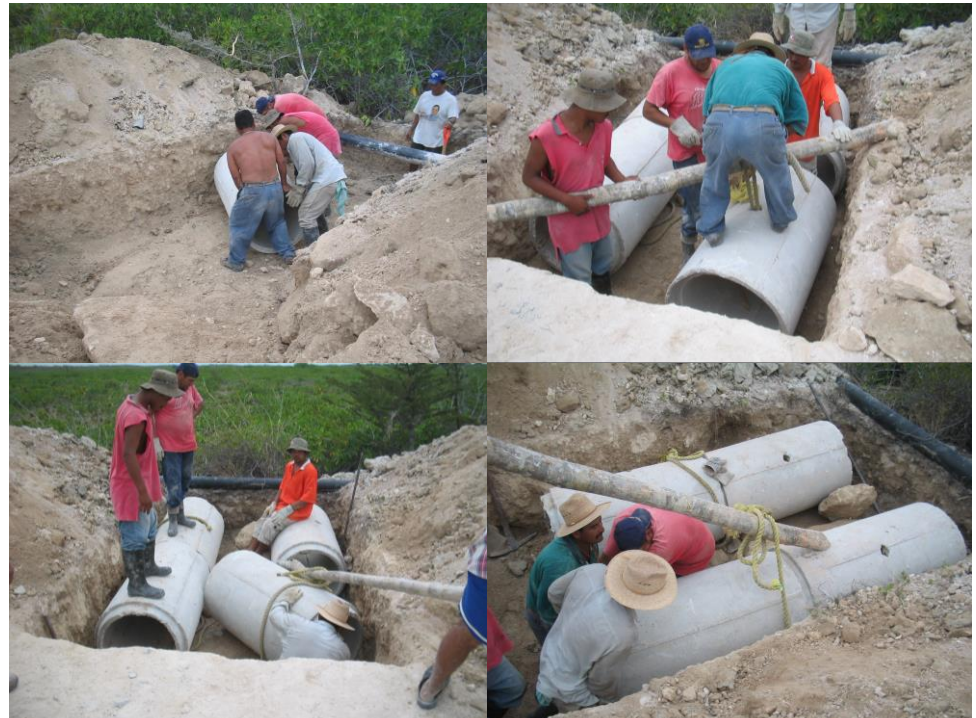
RESTAURACIÓN DEL FLUJO HIDROLÓGICO SUPERFICIAL

Se realizaron 8 pasos de agua con
doble tubería de 61 cm

Restaurar flujo Norte – Sur

Hidrología Temporal

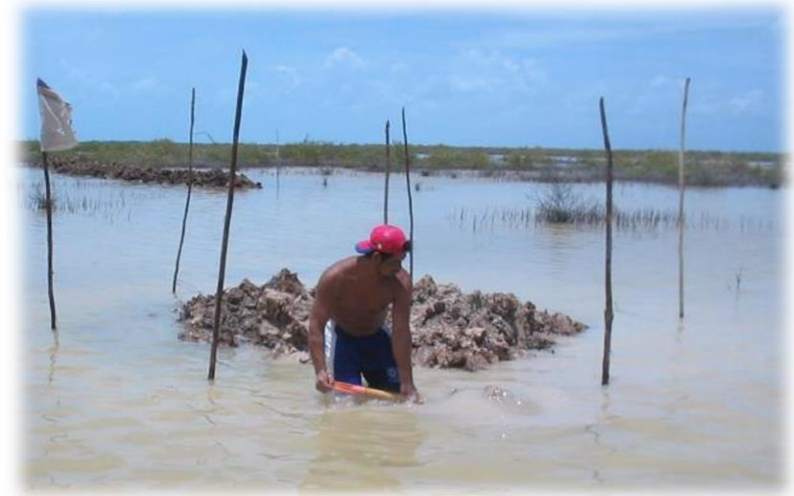
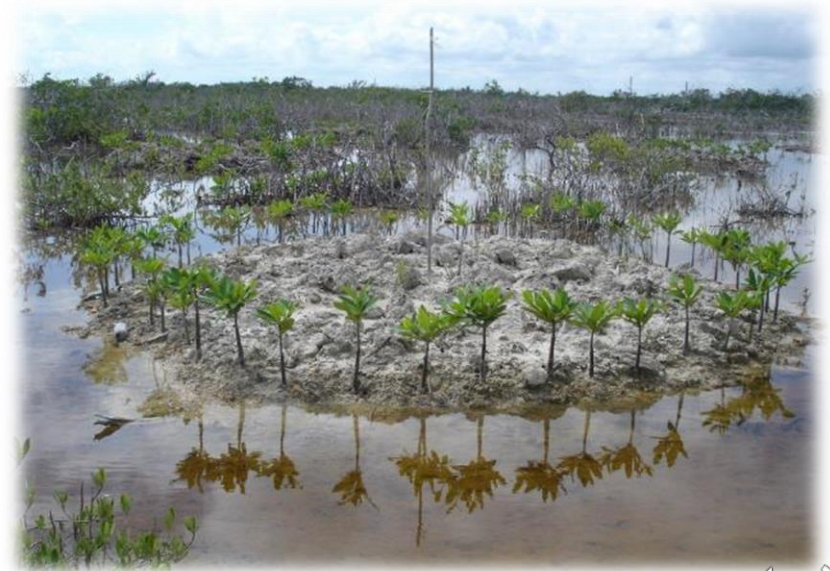
MOGOTE DE MANGLAR

- FORMACIONES CIRCULARES DE TURBA
- 5 m DE DIÁMETRO
- ALTURA SOBRE EL NIVEL DE INUNDACIÓN 30-50 cm
- CANAL PERIMETRAL DE 60 cm x 60 cm

- OFRECER SUSTRATO SOBRE EL NIVEL DE INUNDACIÓN
- EVITAR LA AFECTACIÓN DE LOS PROPÁGULOS POR LA TEMPERATURA Y SALINIDAD DEL AGUA

VISTA LATERAL

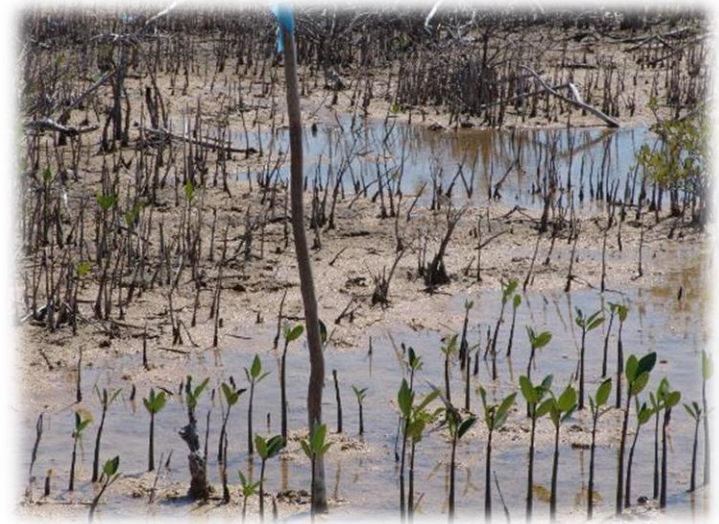
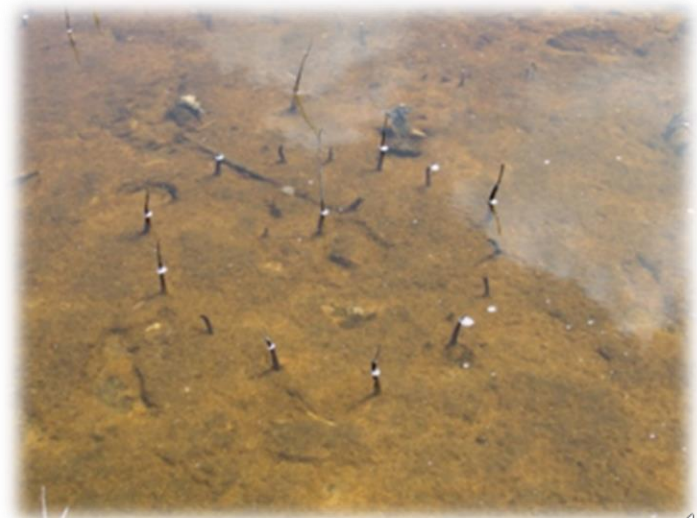
PARCELA DE MANGLAR

- 60 PROPÁGULOS MADUROS
- SIN DESARROLLO DE RAÍCES
- SIN DESARROLLO DE HOJAS
- SE INTRODUCEN EN EL TERRENO ENTRE 5 Y 10 cm
- SIEMBRA DIRECTA DE PROPÁGULOS SOBRE EL SUELO
- SUPERFICIE DE 4 M²

- EL AGUA LLEGABA A REGISTRAR 40° C
- ES LA TÉCNICA MENOS EXITOSA

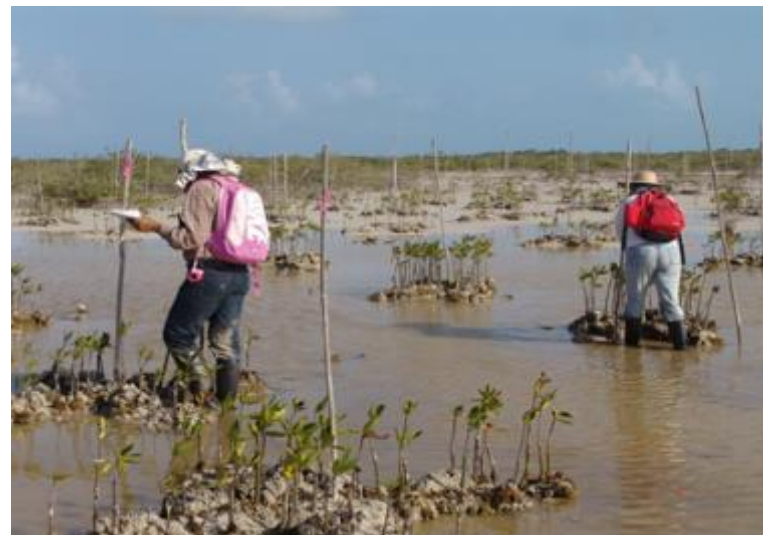
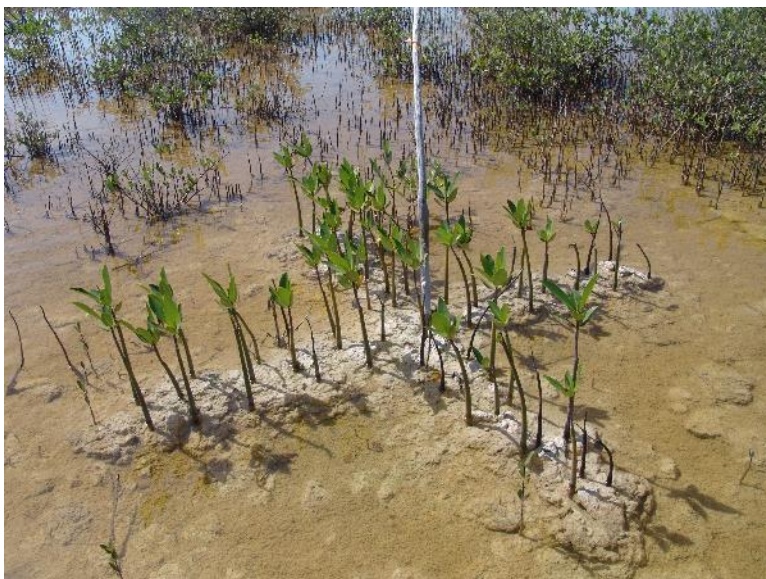
PARCELA MOGOTES

- FORMACIONES EN FORMA DE CRUZ
- 40 CM ANCHURA Y 1 M DE LARGO CADA BRAZO
- 60 PROPÁGULOS (15 POR BRAZO)
- ALTURA SOBRE EL NIVEL DE INUNDACIÓN 30-50 cm

- OFRECER SUSTRATO SOBRE EL NIVEL DE INUNDACIÓN
- EVITAR LA AFECTACIÓN DE LOS PROPÁGULOS POR LA TEMPERATURA Y SALINIDAD DEL AGUA
- DE RÁPIDA ELABORACIÓN
